1.1.1 Обработка зажигания микроплазменной дуги

1.1.2 Сварка без дефектов

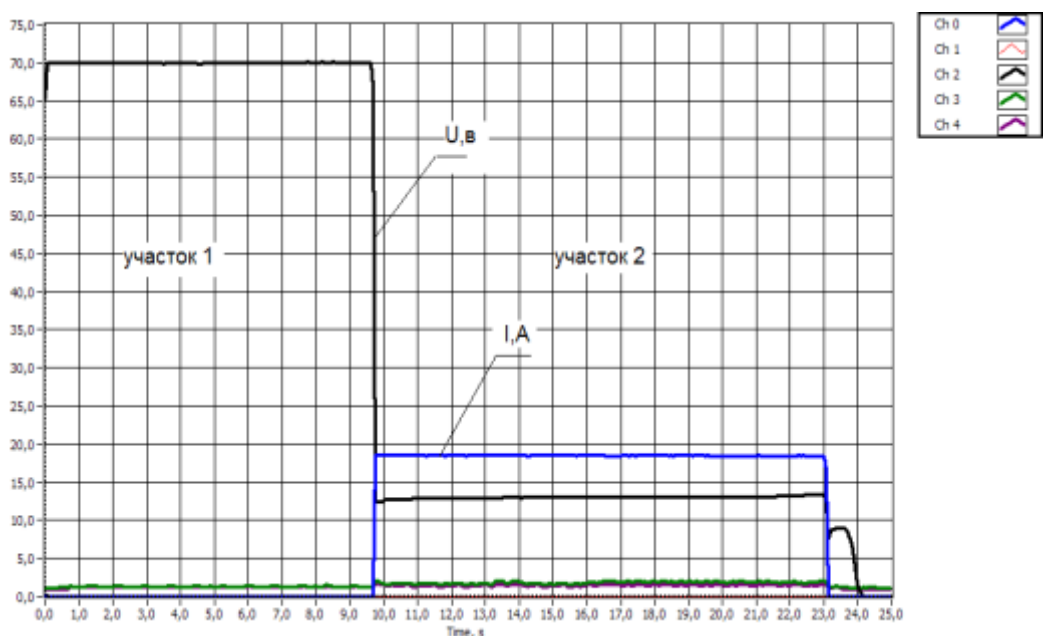
Процесс зажигания дежурной, а затем и основной дуги требует точного поддержания параметров процесса в довольно узких пределах. При значениях сварочных токов и расхода газа, значительно превосходящих значения, указанные в Таблица 3.10 дуга зажигается легко и плазма держится стабильно. Рисунок 6.19 показывает изменение параметров процесса сварки во времени. В начальный момент после подключения оборудования напряжение $U=70\text{В}$, ток $I=0\text{А}$ (участок 1). На 10-ой секунде включается осциллятор и «поджигается» вспомогательная дуга и основная дуга. $U=13\text{В}$, $I=19\text{А}$ (участок 2). На 23-й секунде источник сварочного тока выключен.

Рисунок 6.19. График изменения параметров сварки

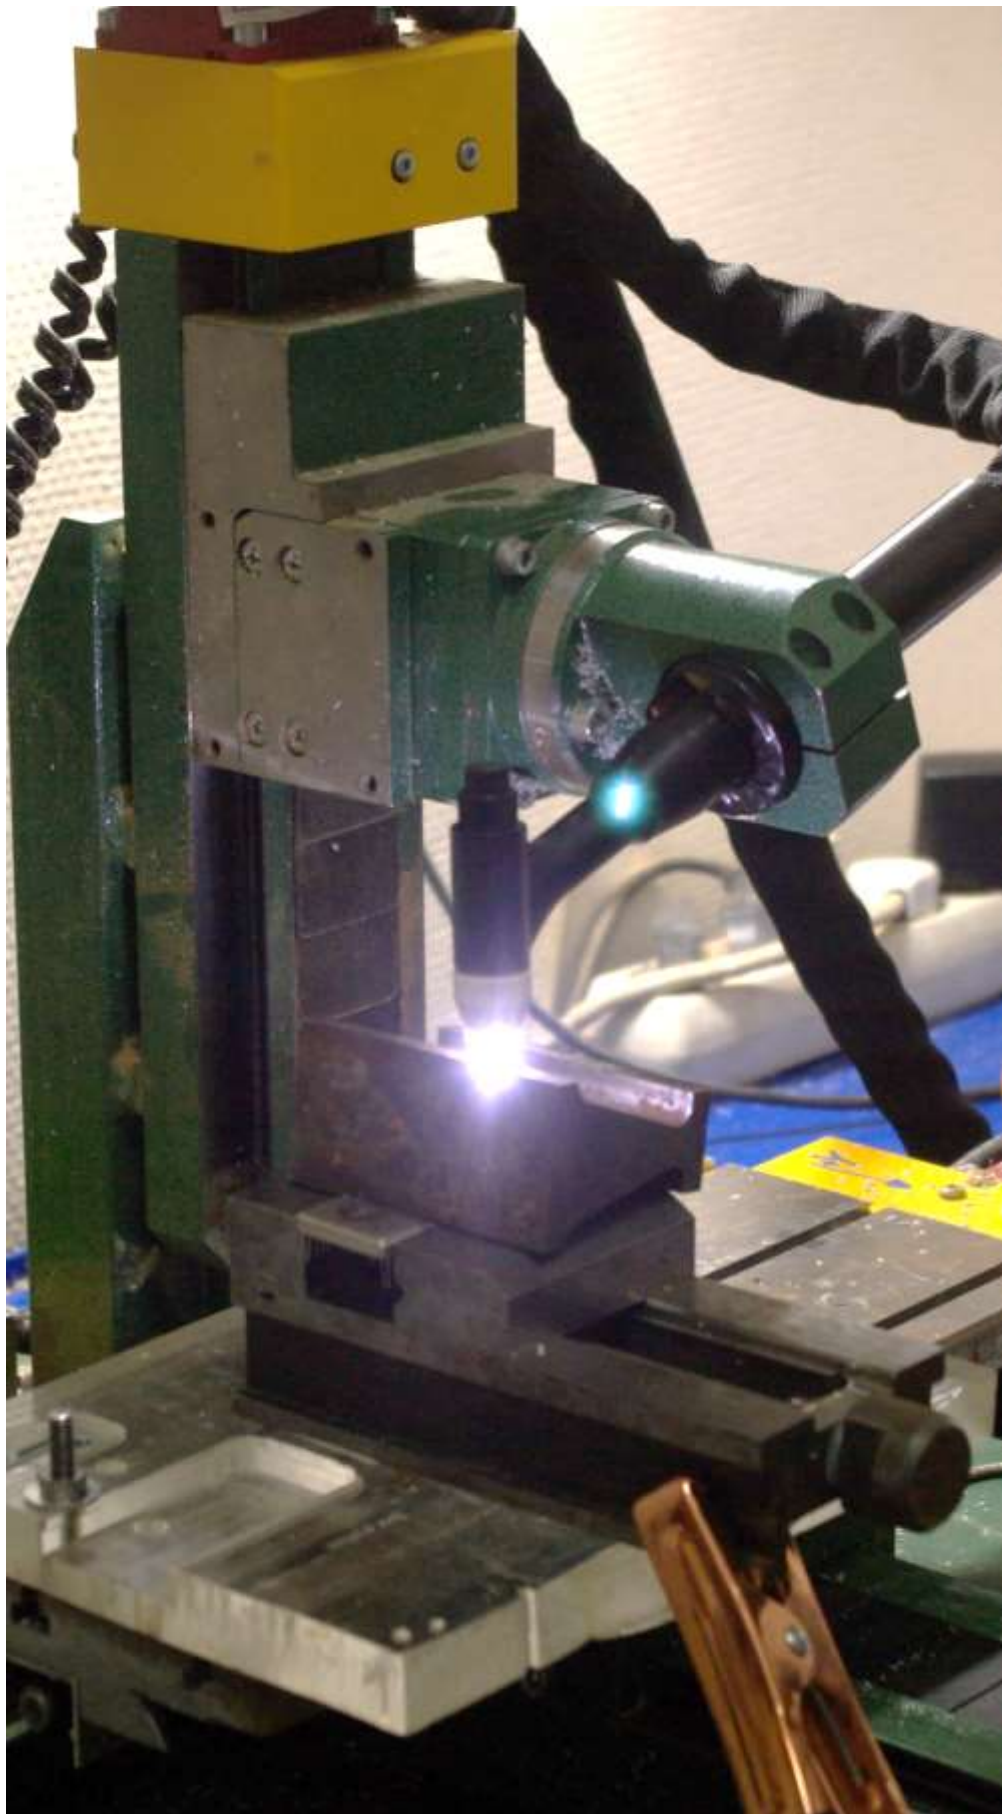
Для обработки процесса зажигания основной и вспомогательной дуги использовалась массивная деталь, исключающая возможность ее расплавления Рисунок 6.20.

Рисунок 6.20. Вид микроплазменной дуги, горящей на массивном основании.

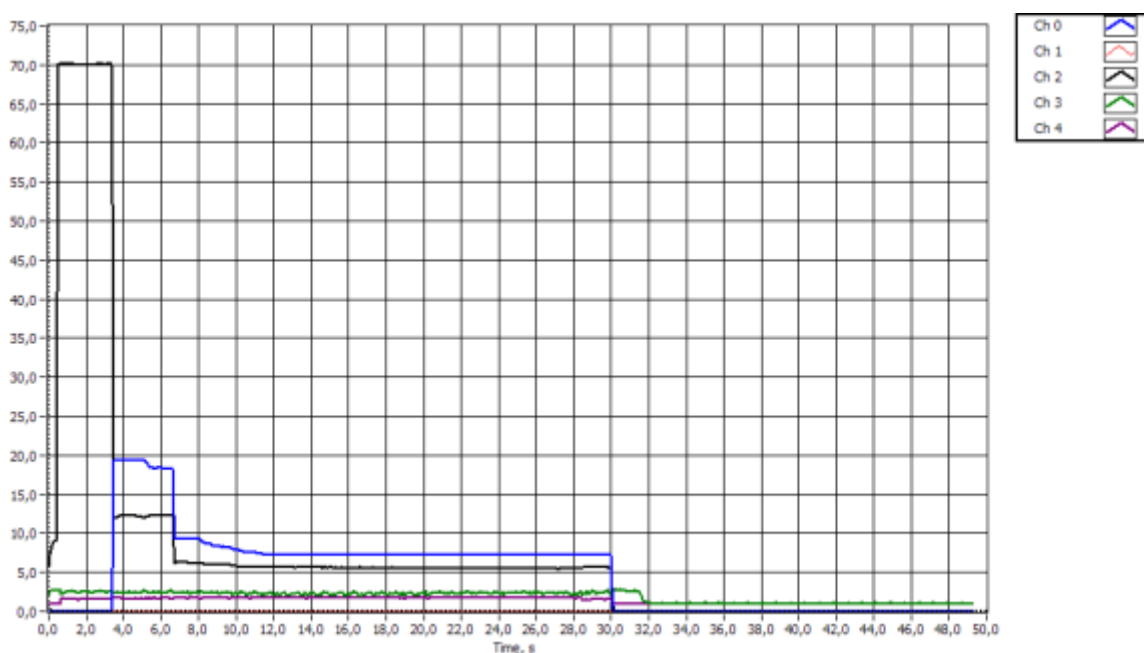
Бвло проведено несколько десятков опытов для определения возможности выключения дежурной дуги и обеспечения сварки только основной дугой. График одного из таких процессов показан на Рисунок 6.21. На графике видно, что с 4 по 6 секунду датчик тока измеряет суммарный ток дежурной и сварочной дуги. Однако, на 6 секунде источник дежурной дуги отключается и на изделии горит только одна сварочная микроплазменная дуга

Рисунок 6.21 Выключение дежурной дуги

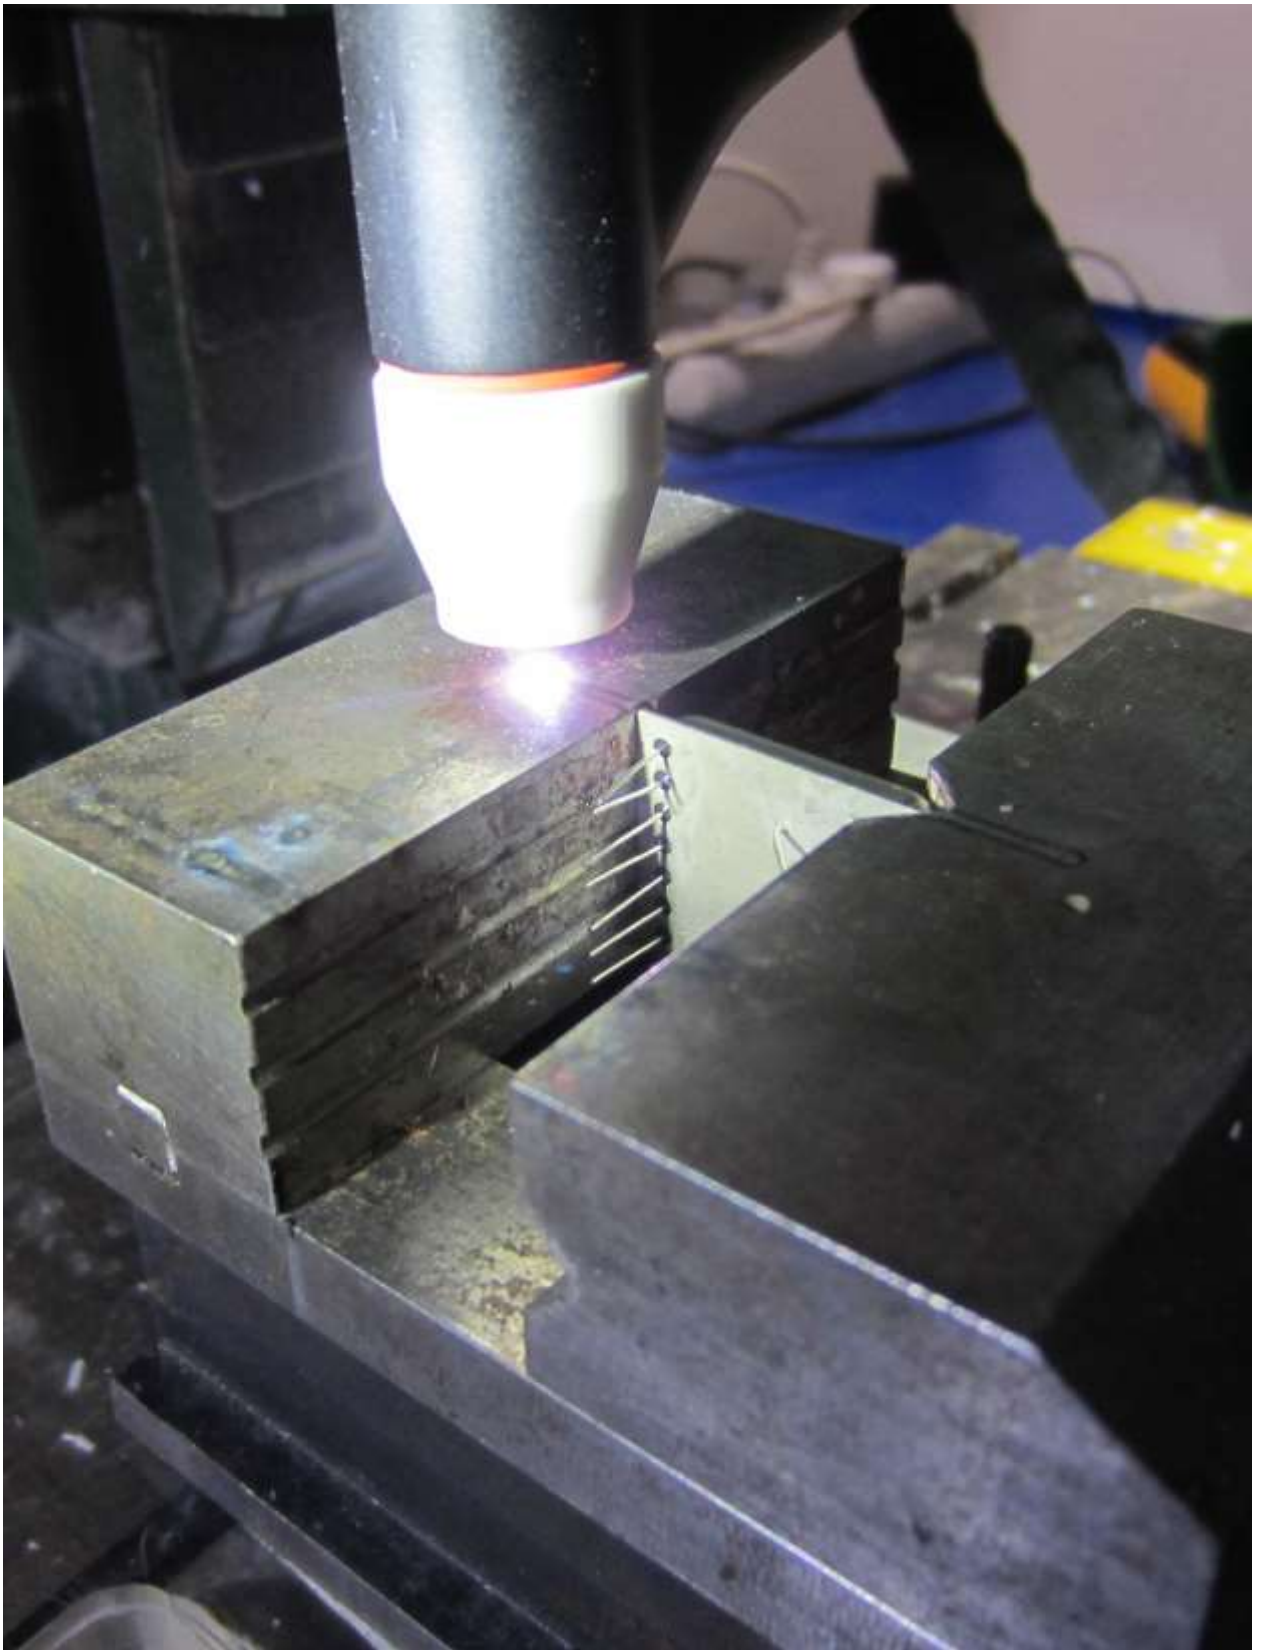
Рисунок 6.22.

Рисунок 6.22. Горение только сварочной дуги

Было проведено ряд экспериментов, с отключением и без отключения дежурной дуги. В результате установлено, что при сварке малых толщин дежурную дугу лучше отключать, для исключения прожога изделия.

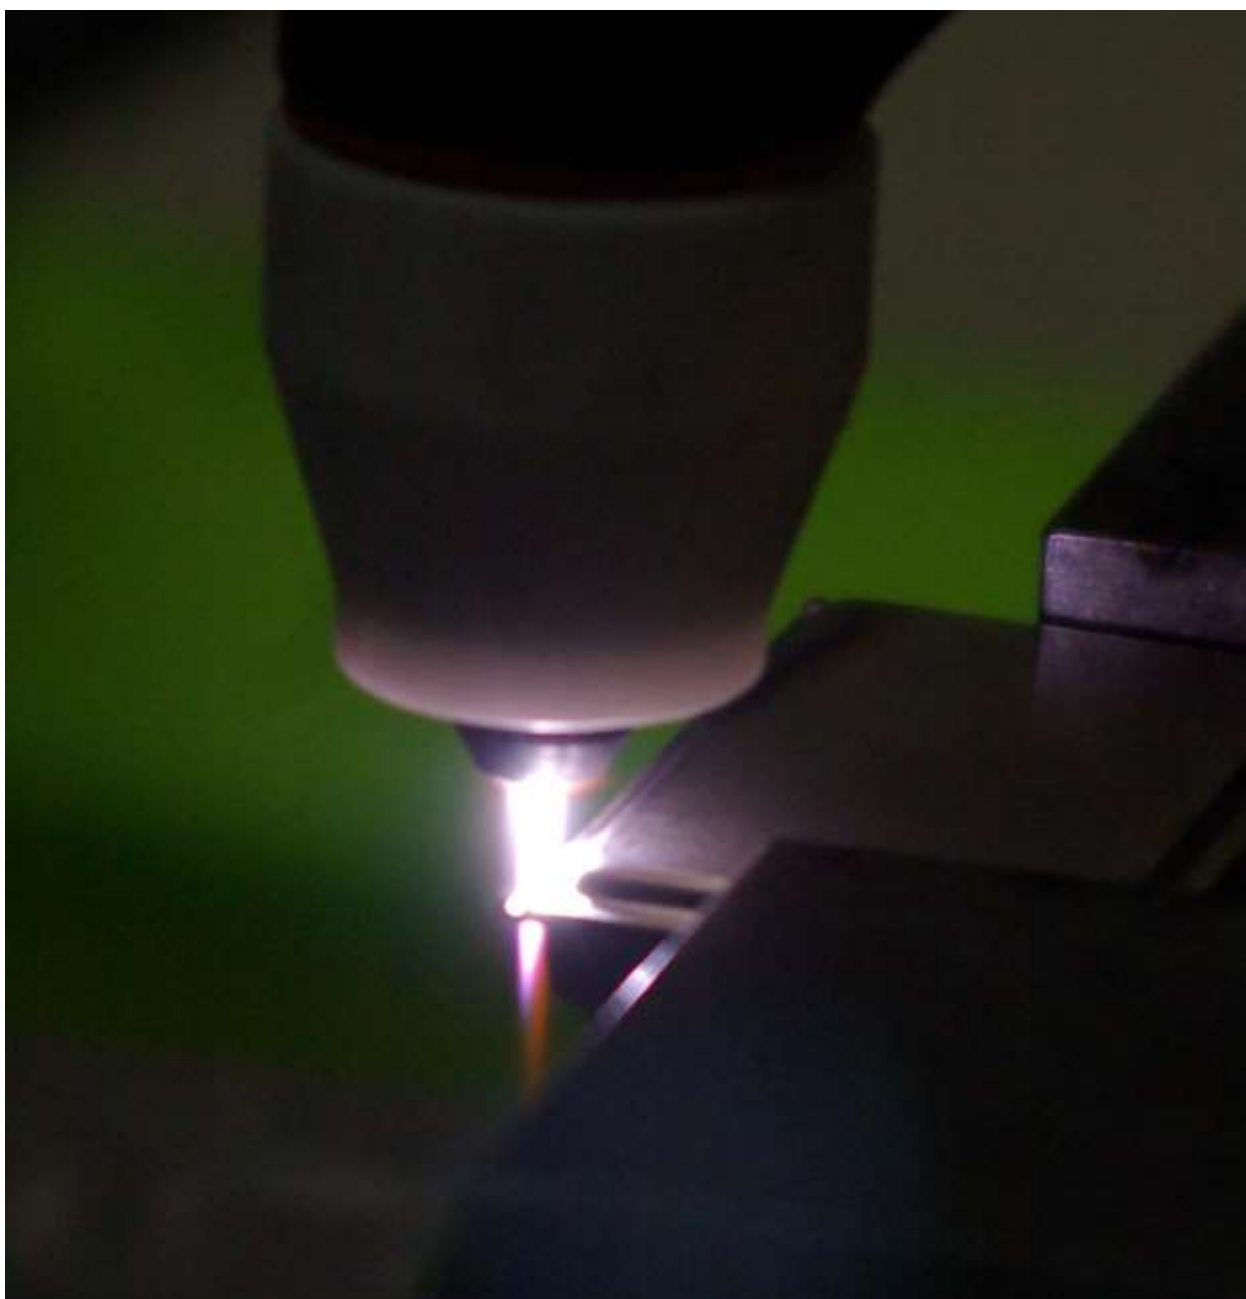
Были проведены эксперименты по сварке корпусов без подвода напряжения к свариваемому корпусу. В этом случае горит только дежурная дуга, а микроплазменный факел выдувается из сопла плазмообразующим газом, который в этом случае имеет повышенный примерно в два раза расход. На Рисунок 6.23 показан процесс сварки только дежурной дугой. Проведенные эксперименты показали, что добиться приемлемого результата не подводя сварочное напряжение к корпусу микросхемы невозможно.

Рисунок 6.23. Сварка только с дежурной дугой

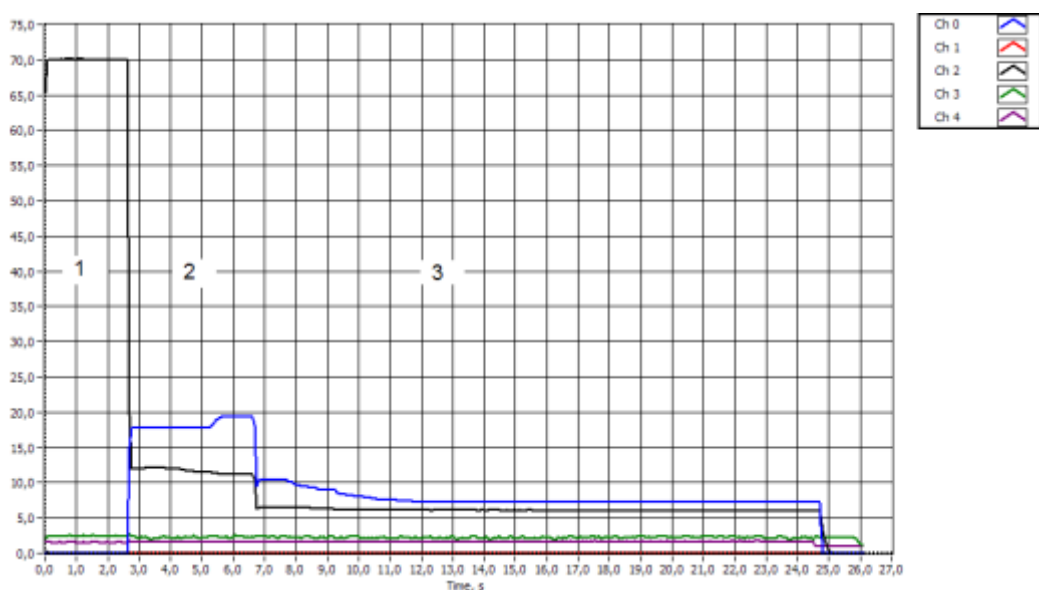
Бездефектные швы удалось получить при установке сварочных параметров, близких по значению к указанным в Таблица 3.10. Для сварки дуга зажигалась на массивной станине, а затем с постоянной скоростью производилась сварка. На Рисунок 6.24 представлен график с тремя участками: 1 - подготовка к сварке, 2 - участок поджиг дуги осциллятором и одновременное горение основной и вспомогательной дуги, 3 – отключен источника вспомогательной дуги и снижение тока сварки до требуемого значения около 7,5 А. Примерно на 12 секунде производится сварка изделия.

Рисунок 6.24. Сварка без дефектов

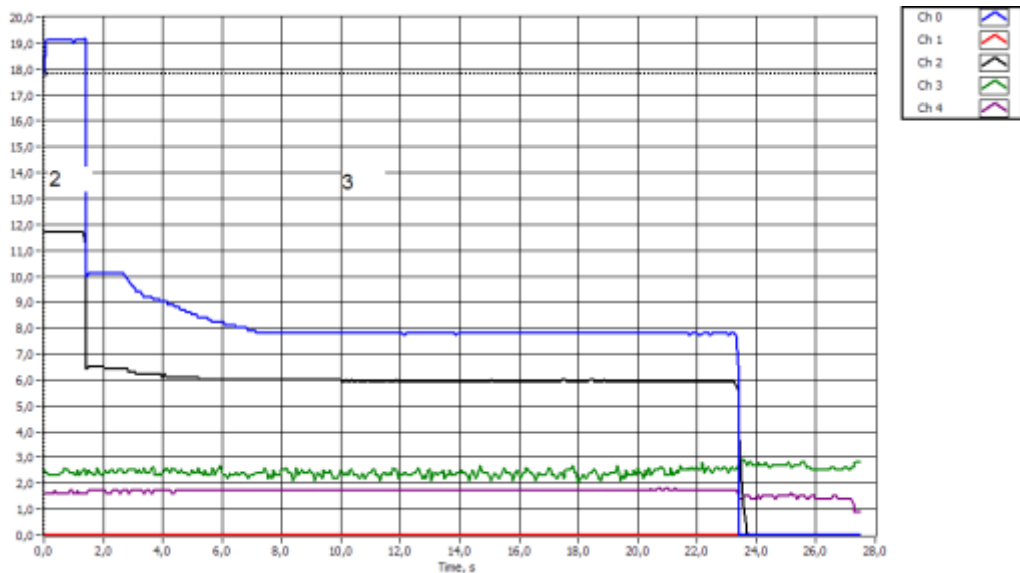
На Рисунок 6.25 показан более подробно 3-й участок плавного снижения тока до 7,5А.

Рисунок 6.25. Сварка без дефектов

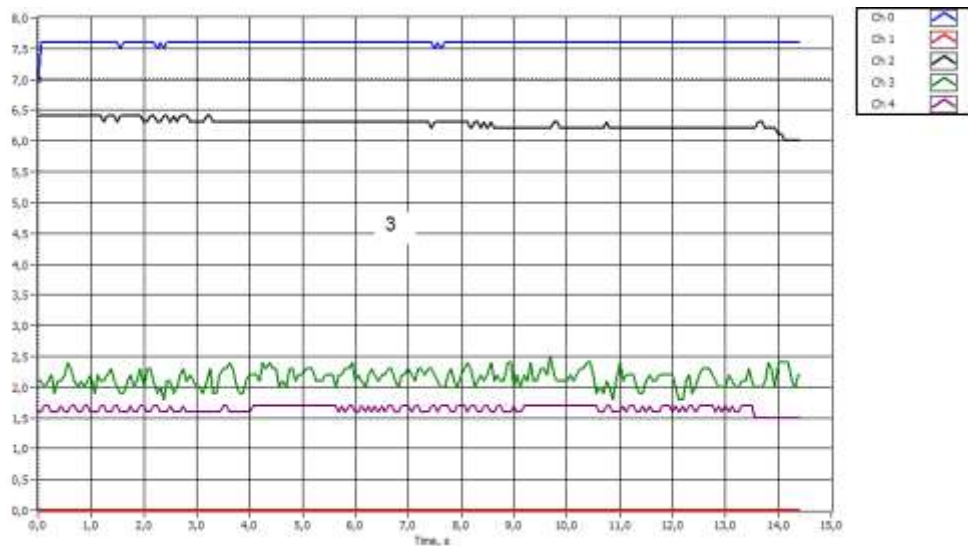
На Рисунок 6.26 участок 3 представлен в большем масштабе. На этом рисунке хорошо видны стабильные графики расхода плазмообразующего и защитного газов и горение «основной» сварочной дуги. На этом графике видны небольшие колебания технологических параметров сварки. На фотографии (Рисунок 6.27) запечатлён процесс микроплазменной сварки стабильной основной дуги.

Рисунок 6.26 Участок 3. Горение только «основной» дуги.

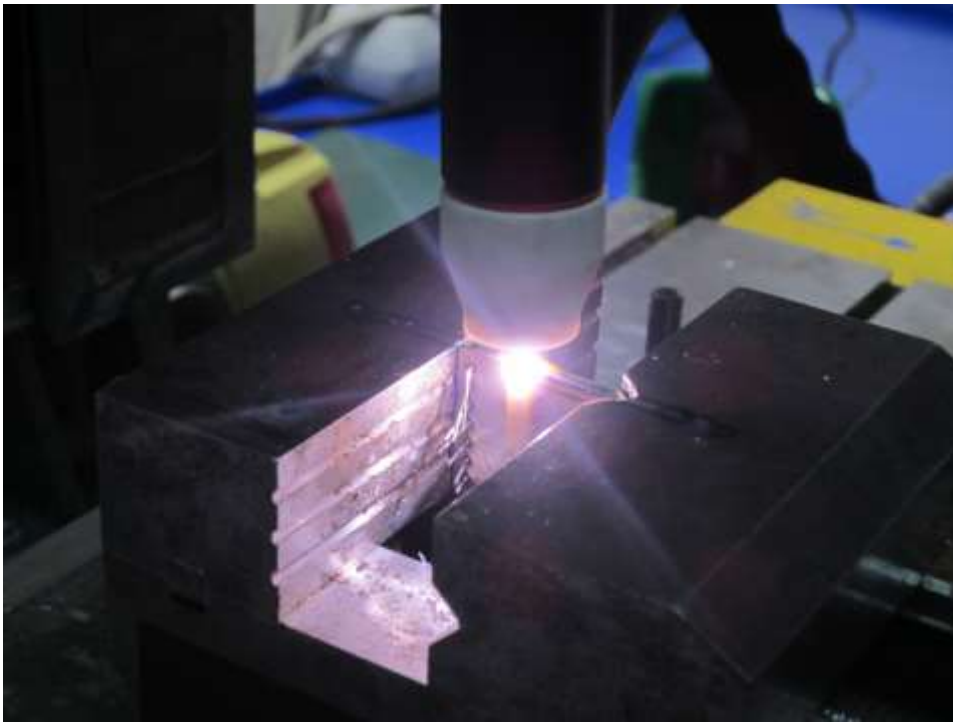
Рисунок 6.27. Сварка основной дугой

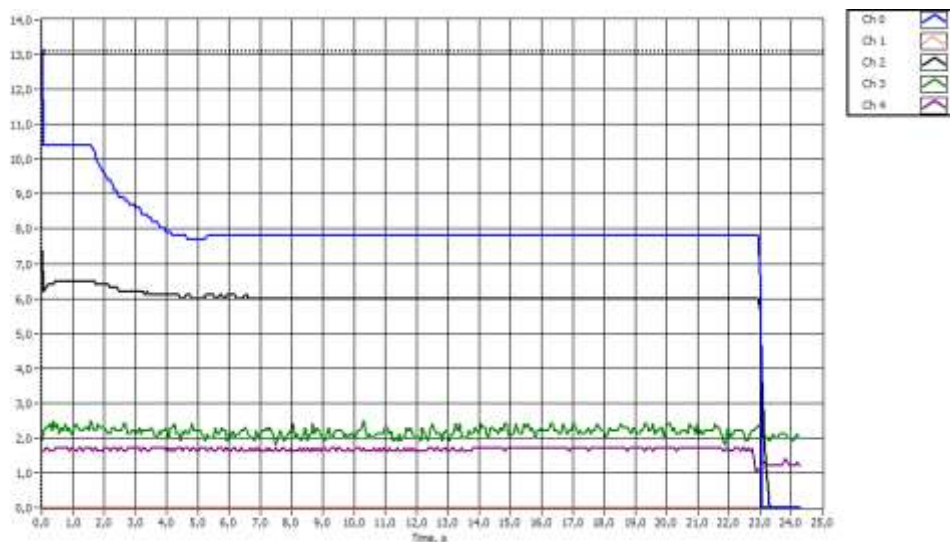
На Рисунок 6.28 и Рисунок 6.29 показаны запись технологических параметров сварки, при которых производилась настройка основной дуги на рабочие режимы для выполнения бездефектно прохода.

Рисунок 6.28. Участок 3. Горение «основной» дуги. Плавное снижение тока от 10.4А до 8.0А

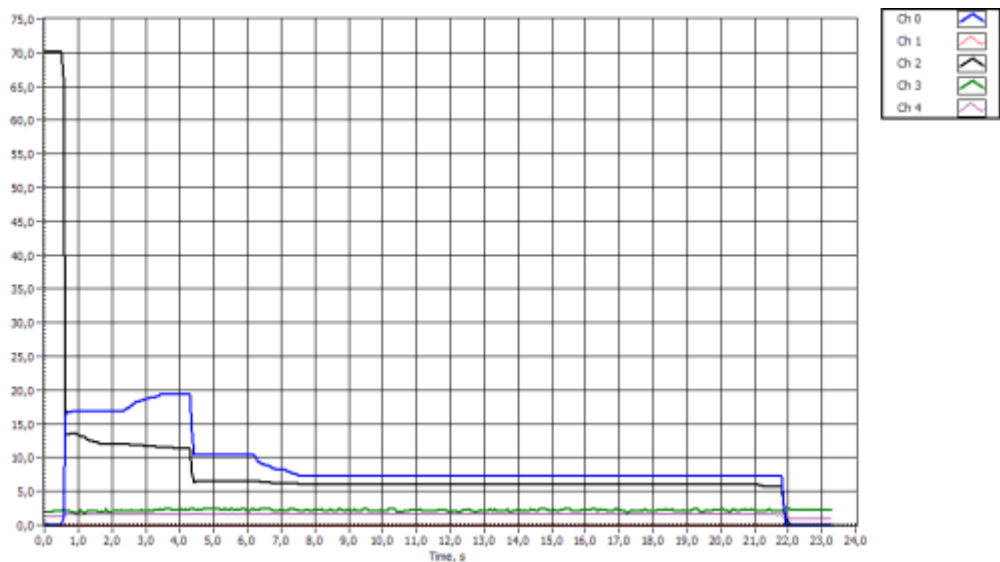
Рисунок 6.29. Повышение основного тока перед выключением вспомогательной дуги. Снижение «основного» тока перед сварочным проходом.

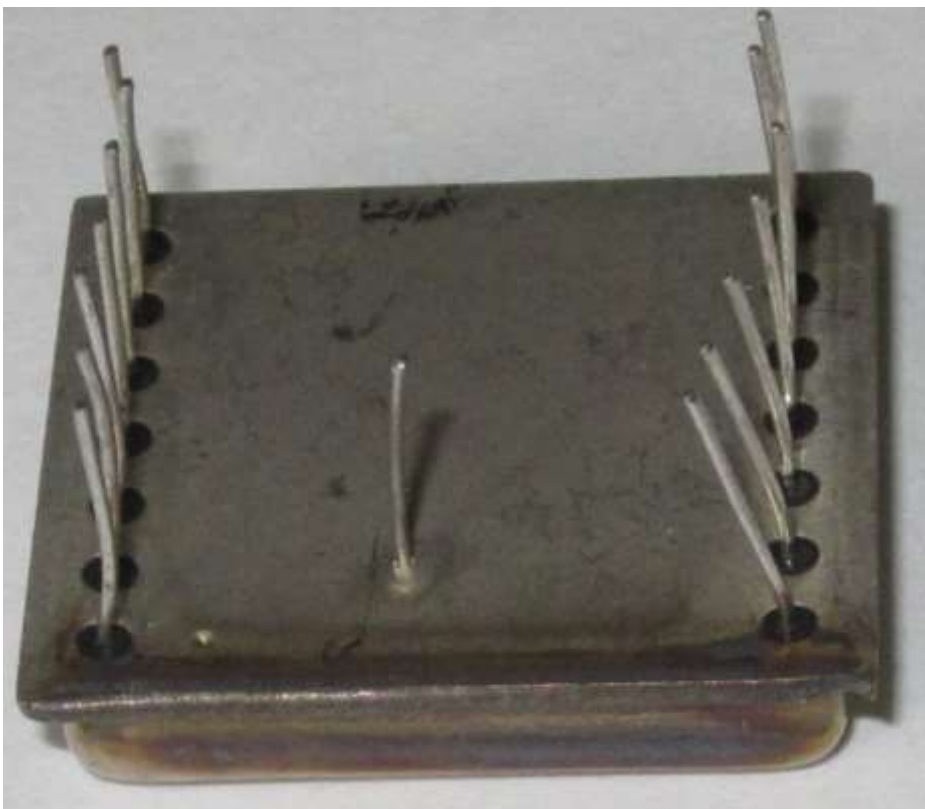
На Рисунок 6.30 показан один из образцов, выполненных без дефектов.

Рисунок 6.30. Фото образца, выполненного без дефектов

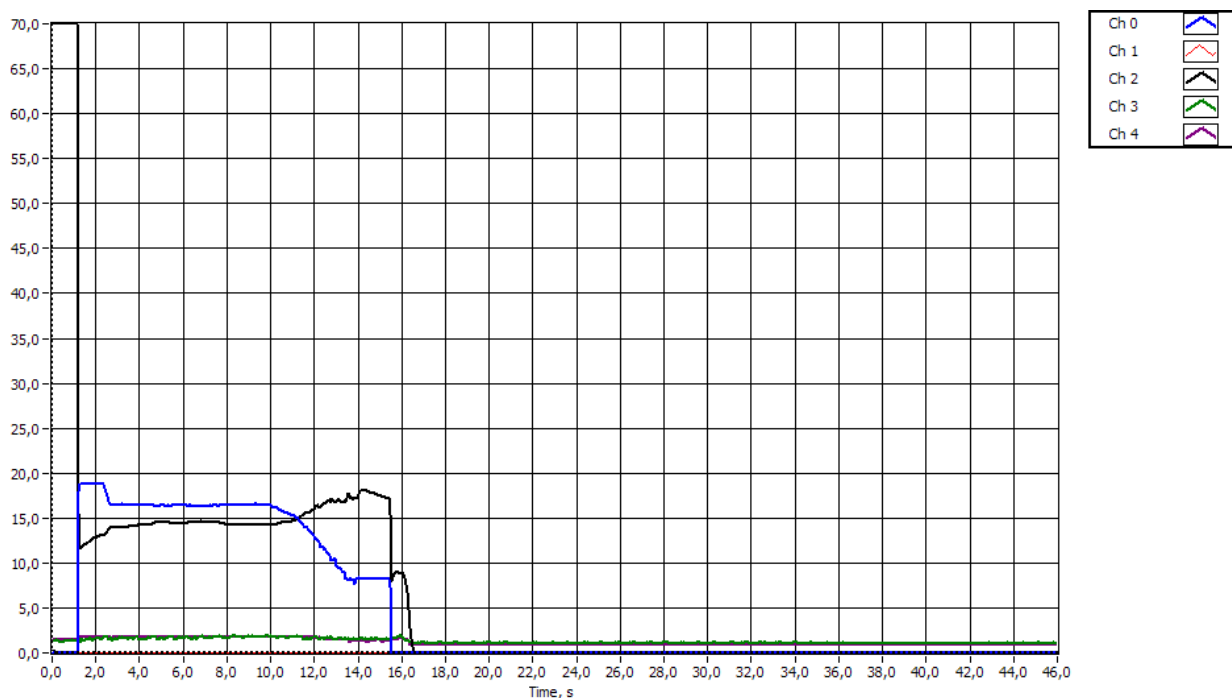
Прожог появляется при вложении большего количества энергии на единицу длины шва. Это может быть вызвано слишком большим током или низкой скоростью сварки. Проведенные опыты показали, что наиболее вероятно прожог появляется при большом сварочном токе. Однако не всегда удавалось снизить ток до требуемых значений, а увеличение скорости сварки может привести к несплавлению кромок. Значительный интерес представляет возможность определения прожога по анализу параметров процесса сварки в реальном времени. На Рисунок 6.31 показаны осциллограммы параметров процесса, где видно, что начиная с 10 секунды напряжение на дуге стало возрастать. Это вызвано увеличением длины дуги, что в свою очередь приводит к увеличению падения напряжения на ней. Так как источник основной дуги имеет жесткую вольт-амперную характеристику, то напряжение на дуге будет зависеть только от ее длины. Таким образом, измеряя напряжение на дуге можно в реальном времени определить возможность прожога при сварке изделия. На Рисунок 6.32 показан вид корпуса микросхемы сваренный с прожогом, на Рисунок 6.33 показан процесс сварки.

Рисунок 6.31. Сварка с прожогом

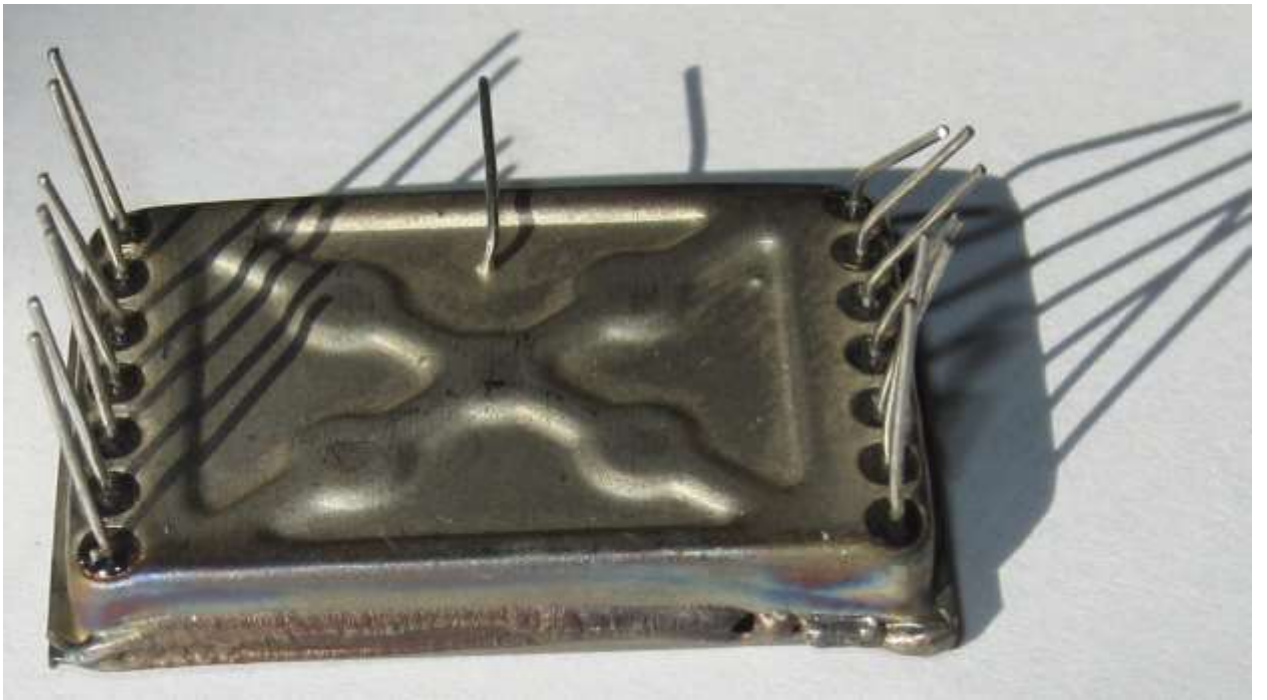
Рисунок 6.32. Сварка с прожогом

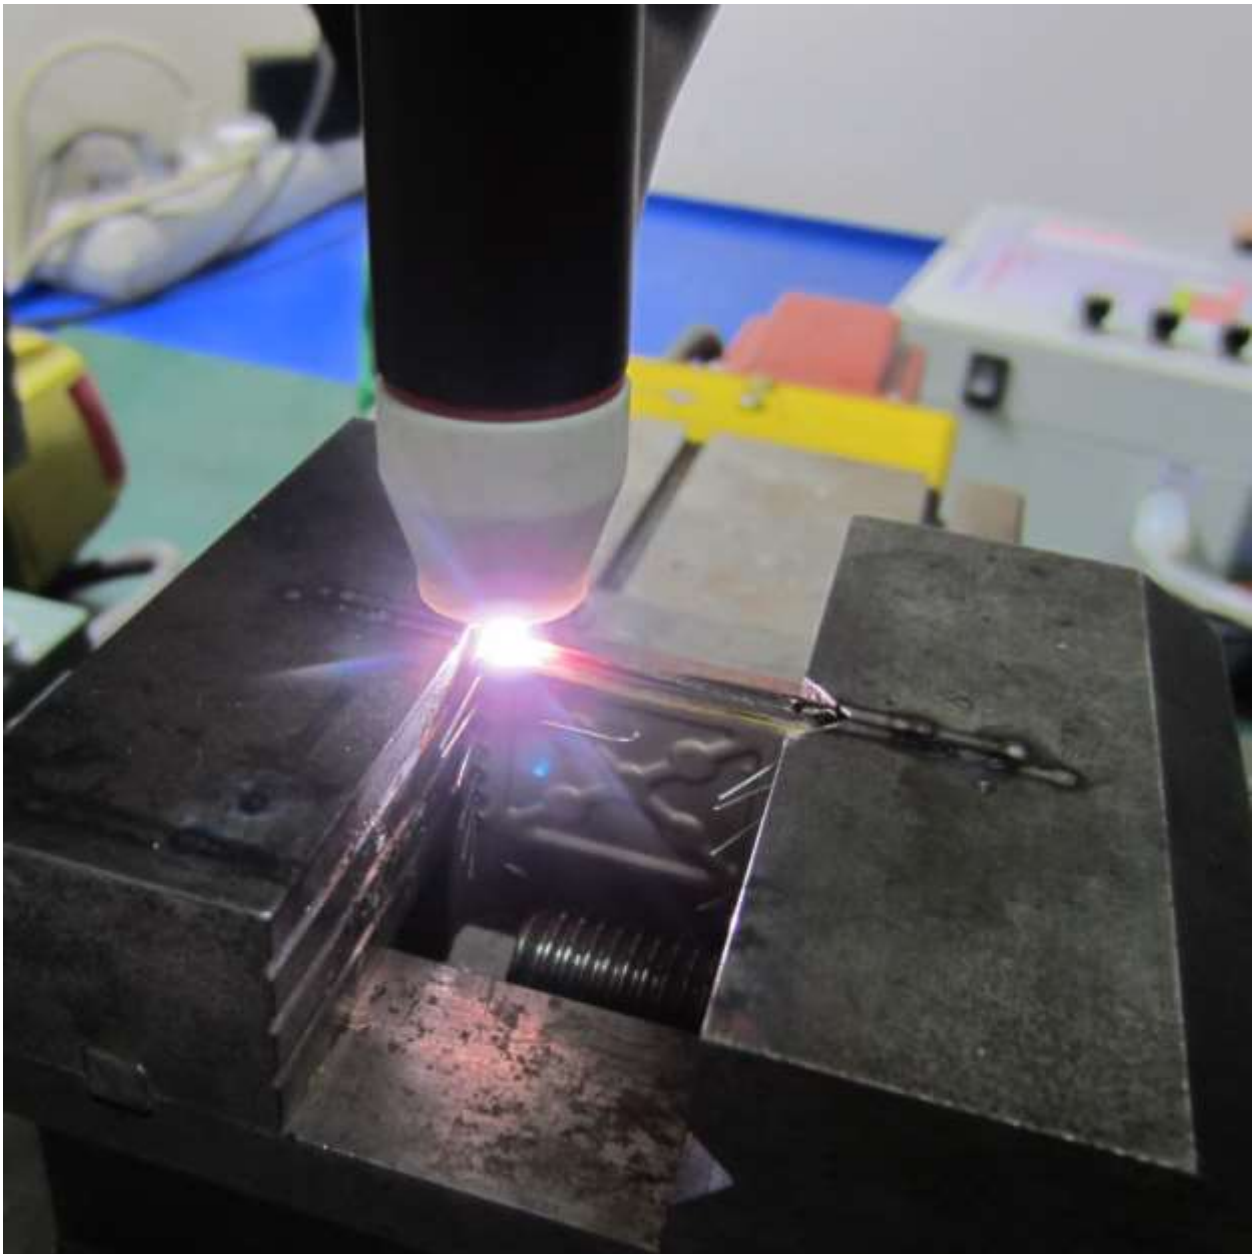
Рисунок 6.33. Процесс сварки с прожогом

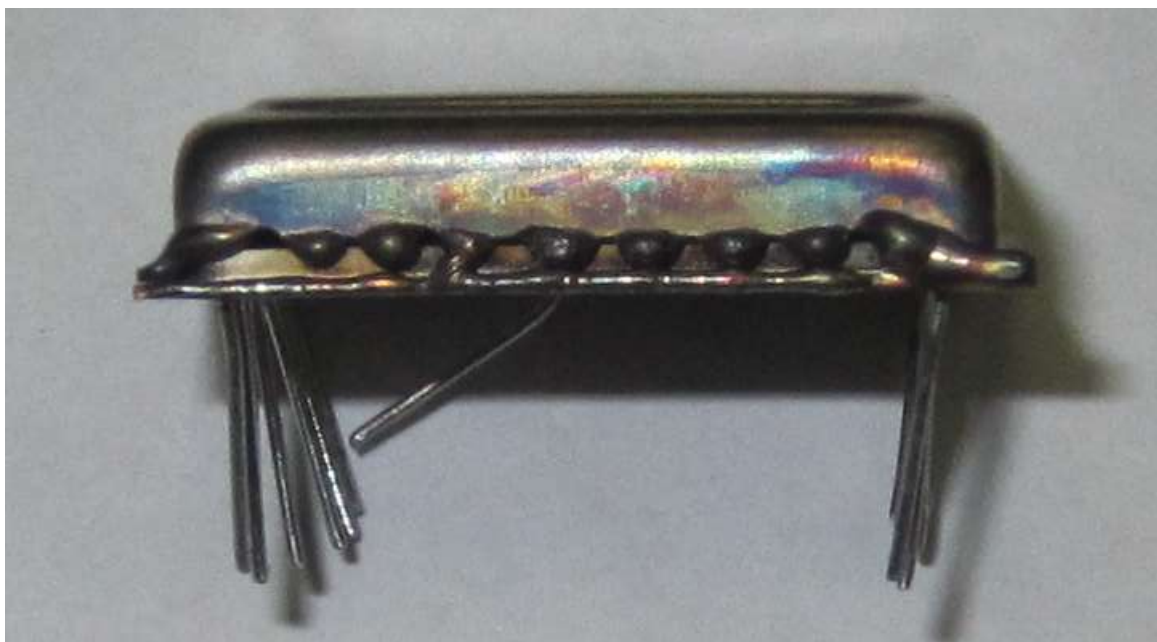
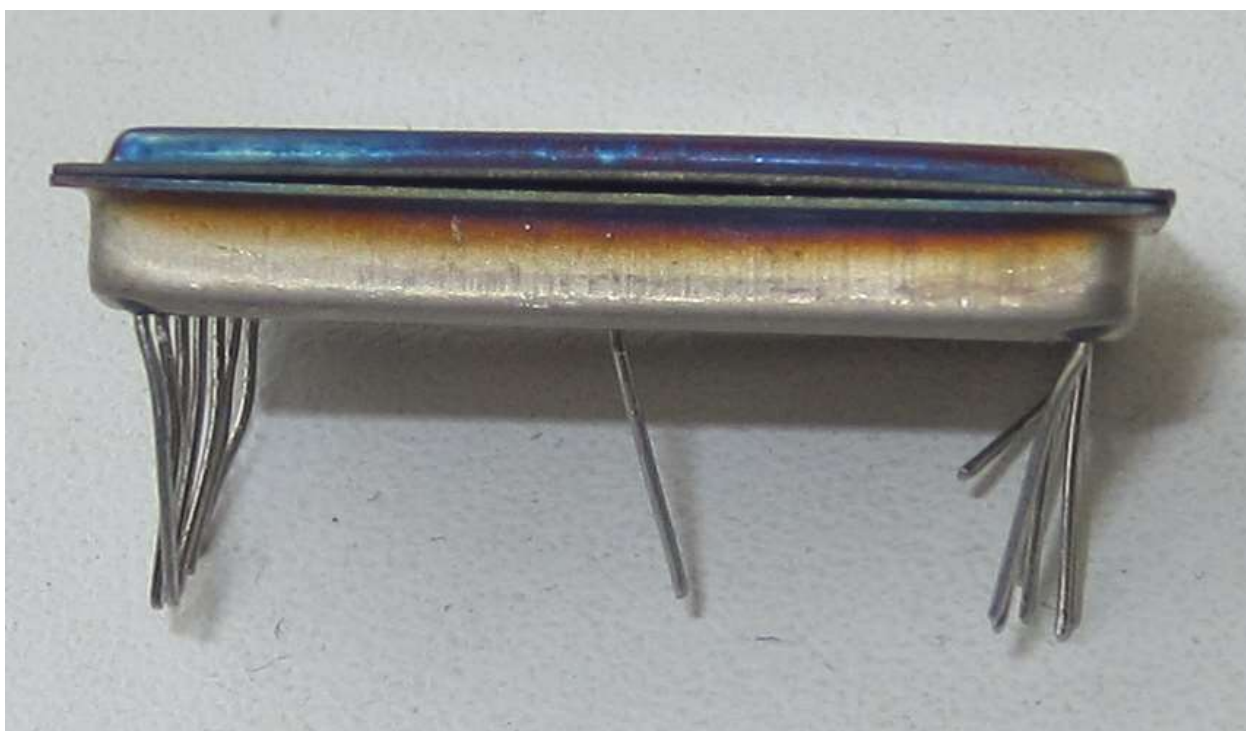
Основными причинами несплавления кромок является:

- наличие зазора в стыке при сборке изделия
- смещение электрода от центра стыка
- плохая очистка заготовок для сварки

Вид корпуса микросхемы с дефектом несплавление кромок показан на Рисунок 6.34. и Рисунок 6.35 Анализ осциллограмм в процессе сварки не позволяет выявить этот дефект. Однако причинами его появления являются

только подготовительные операции, которые должны быть проведены в особой тщательностью.

Рисунок 6.34. Несплавление кромок

Рисунок 6.35. Несплавление кромок

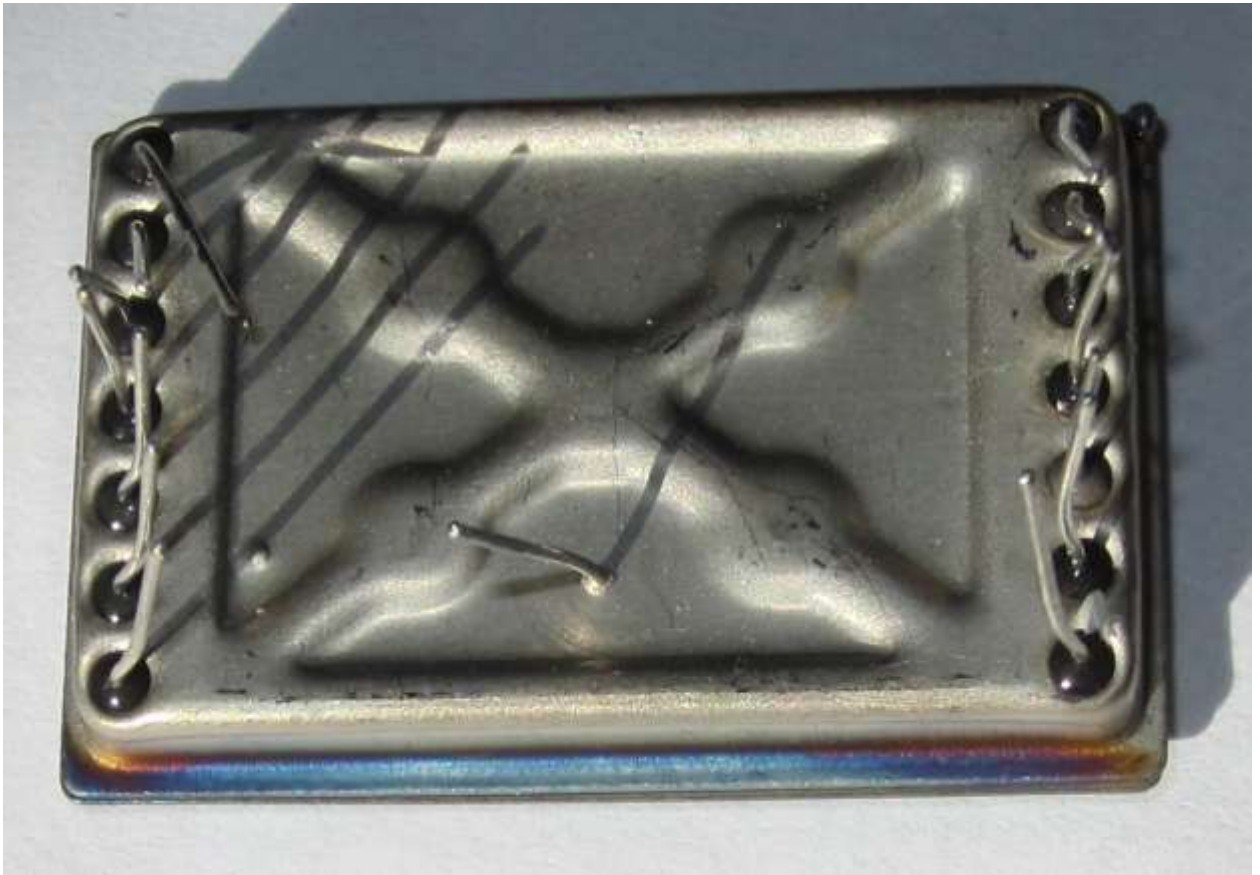
Дефект непровара может появиться при недостаточной погонной

энергии для проведения сварки. Вод корпуса микросхемы с непроваром показан на Рисунок 6.36.

Рисунок 6.36. Сварка с непроваром

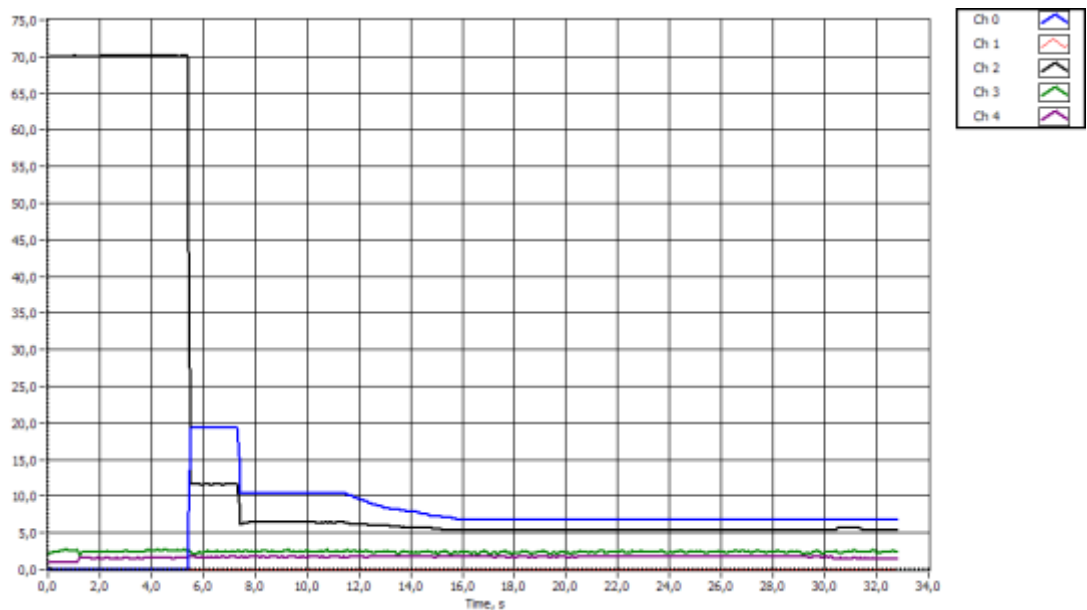
Анализ осциллограмм Рисунок 6.37 не позволил выявить этот дефект

Рисунок 6.37. Сварка с непроваром

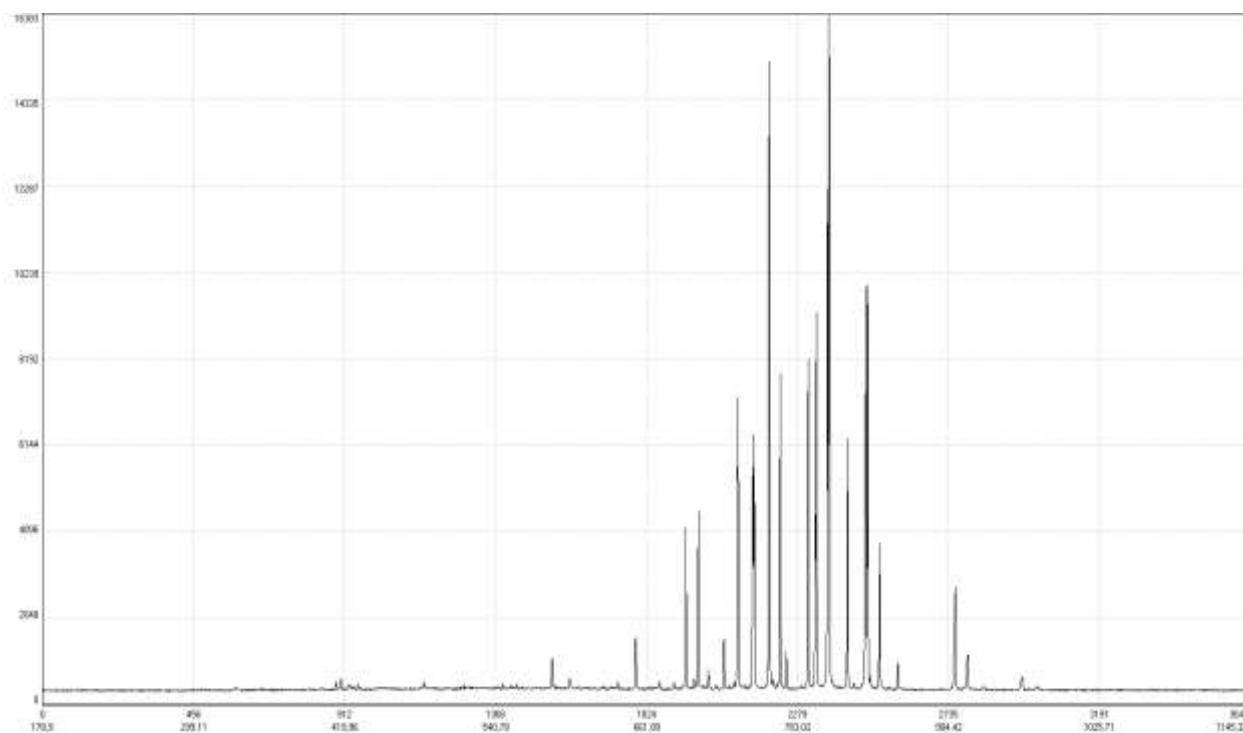
Для определения прожога был применен спектрометр, измеряющий интенсивность линий спектра излучения из зоны сварки. На Рисунок 6.38 показан спектр излучения при сварке с непроваром, а на Рисунок 6.39 – при нормальном проплавлении. Как видно из графиков, основная доля излучения приходится на линии аргона, расположенные в диапазоне от 660 до 800нм. При нормальном проплавлении изделия в плазменном факеле появляются линии железа, расположенные в диапазоне от 300 до 600нм. При непроваре не происходит достаточного расплавления железа и, как следствие, линии его излучения мало заметны в общем излучении из зоны сварки. По соотношению интенсивности излучения в диапазонах длин волн 300-600 и 660-800 можно судить о проплавлении металла изделия.

Рисунок 6.38. Спектр излучения при сварке с непроваром

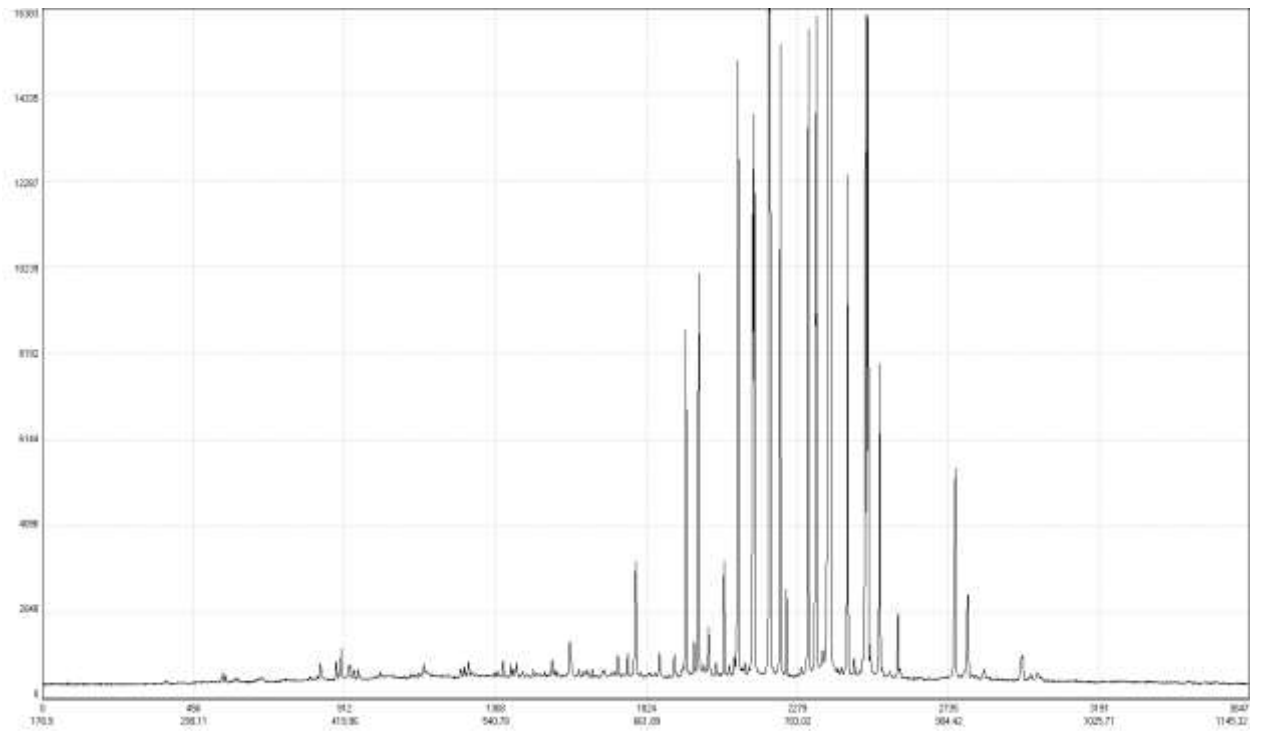
Рисунок 6.39. Спектр излучения при нормальном проплавлении

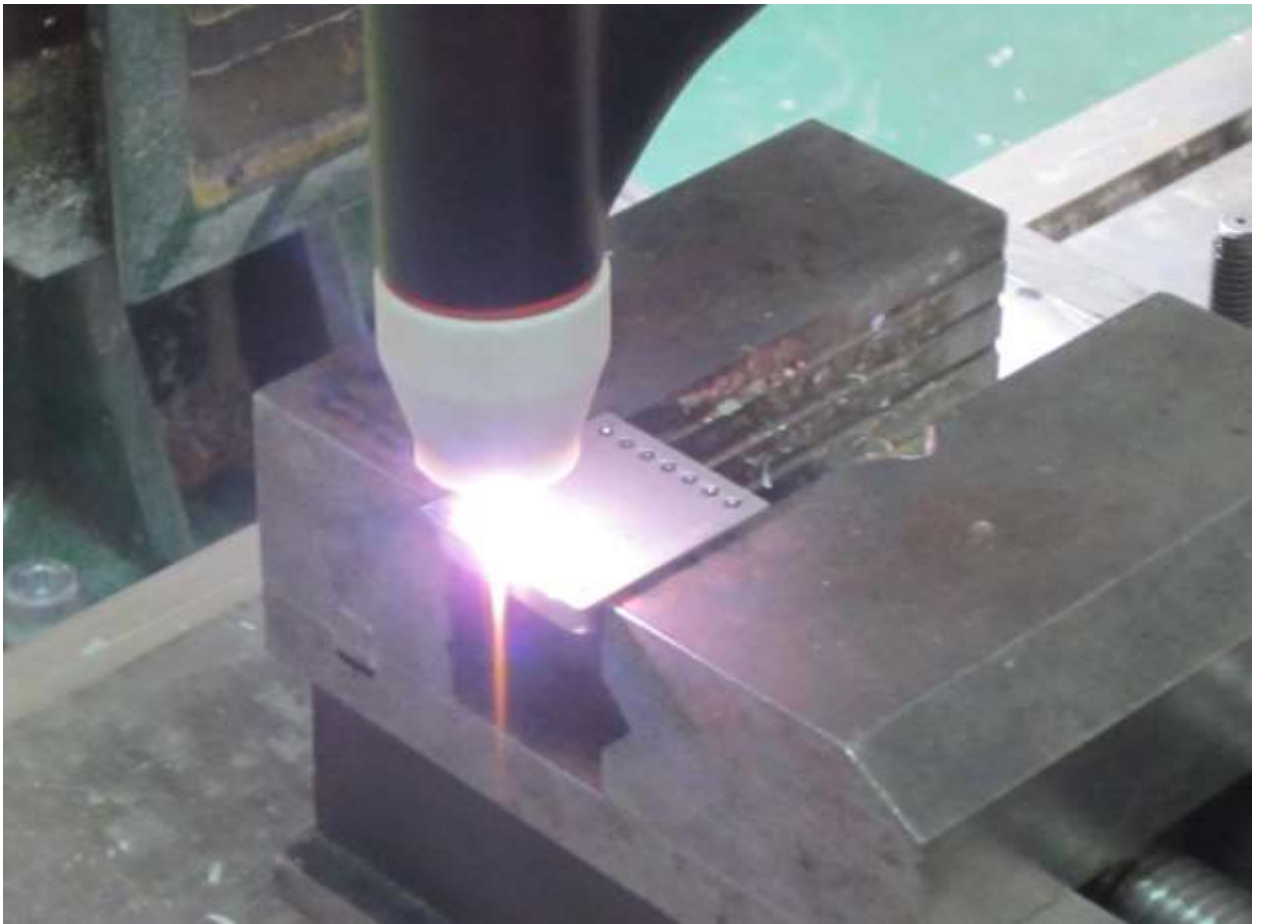
- со стороны более толстого основания Рисунок 6.40
- со стороны более тонкой крышки Рисунок 6.41
- с торца стыка Рисунок 6.42.

Рисунок 6.40 Сварка со стороны более толстого основания

В результате проведенных экспериментов установлено, что наиболее качественный шов формируется при сварке с торца в нижнем положении. Однако такое положение изделия требуем при сварке постоянного вращения корпуса СБИС, что довольно затруднено и не всегда возможно. Для автоматизации процесса проще перемещать сварочную горелку. При этом корпуса микросхемы следует располагать более толстым металлом вверх.
