1.1.1 Обработка зажигания микроплазменной дуги

1.1.2 Сварка без дефектов

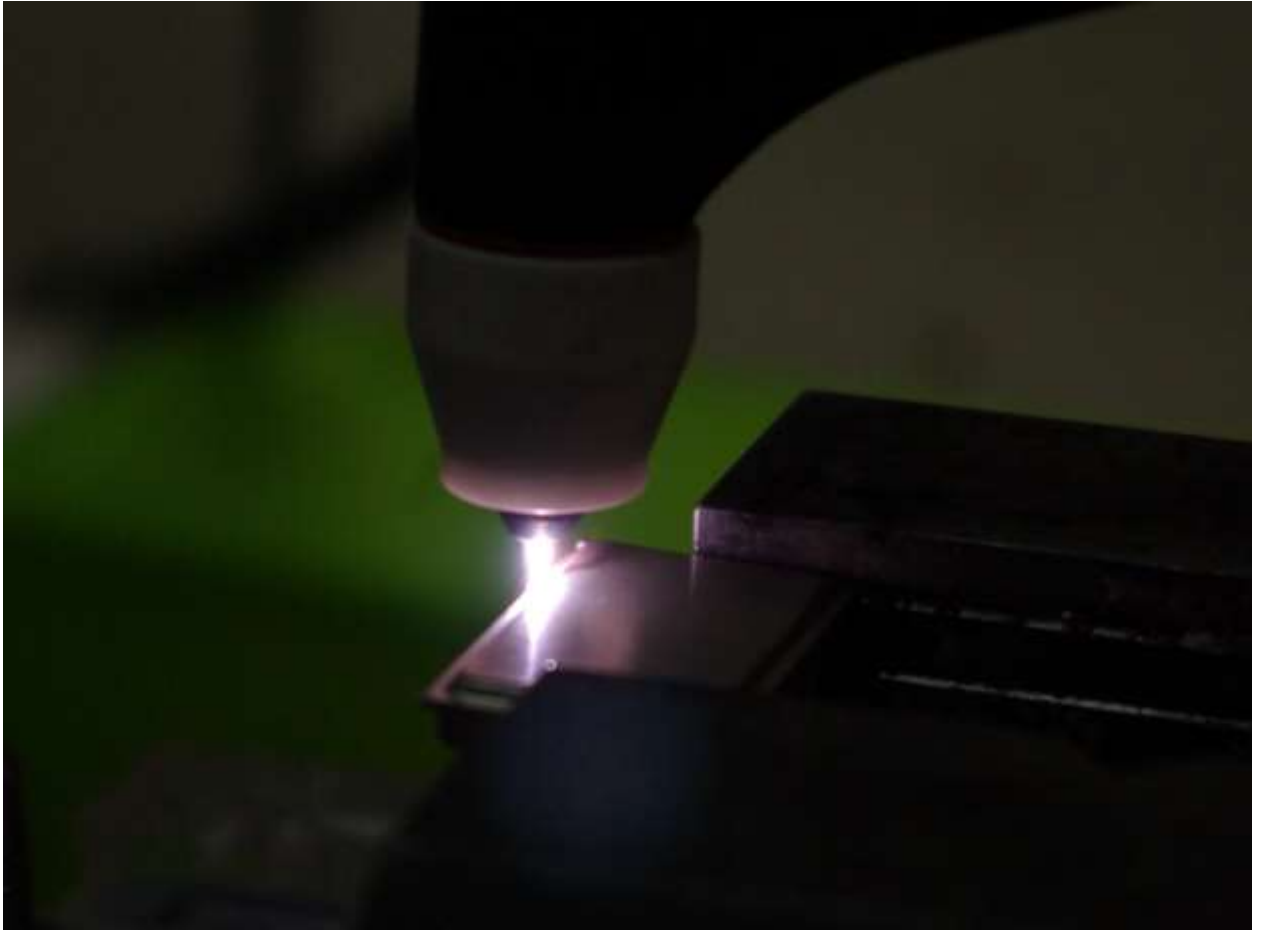
- со стороны более толстого основания Рисунок 6.40
- со стороны более тонкой крышки Рисунок 6.41
- с торца стыка Рисунок 6.42.

Рисунок 6.41. Сварка со стороны крышки

В результате проведенных экспериментов установлено, что наиболее качественный шов формируется при сварке с торца в нижнем положении. Однако такое положение изделия требуем при сварке постоянного вращения корпуса СБИС, что довольно затруднено и не всегда возможно. Для автоматизации процесса проще перемещать сварочную горелку. При этом корпуса микросхемы следует располагать более толстым металлом вверх.

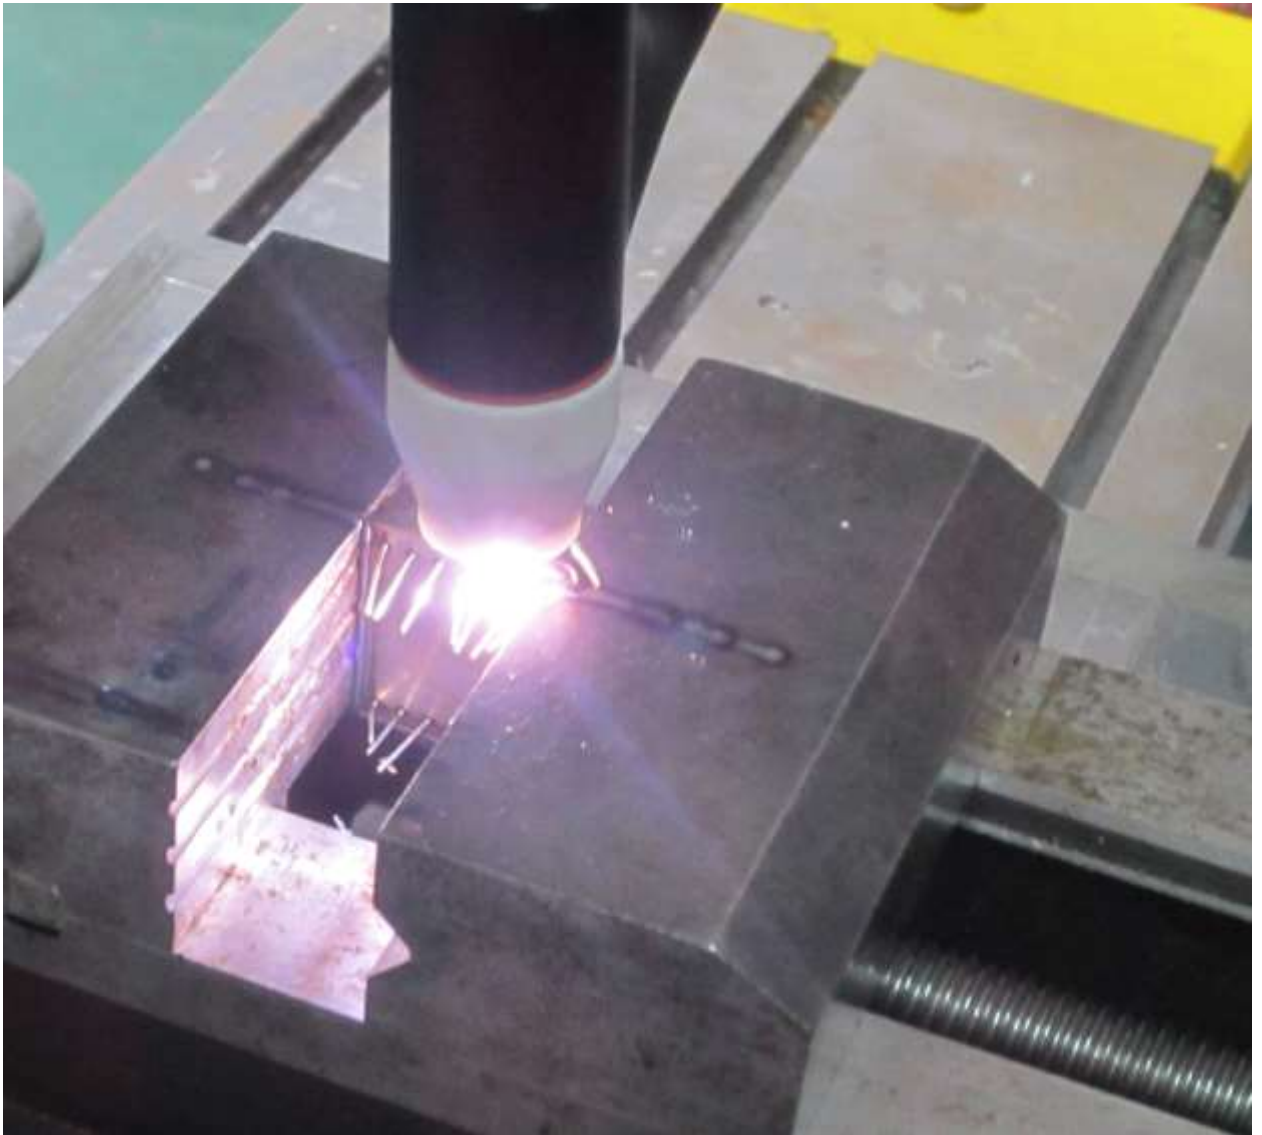
Рисунок 6.42. Сварка с торца
